ATOMKRAFTWERK NECKARWESTHEIM

Korrosionsschäden an den Heizrohren der Dampferzeuger GKN Block II

Fachtechnische Stellungnahme

STAND: 16. September 2019

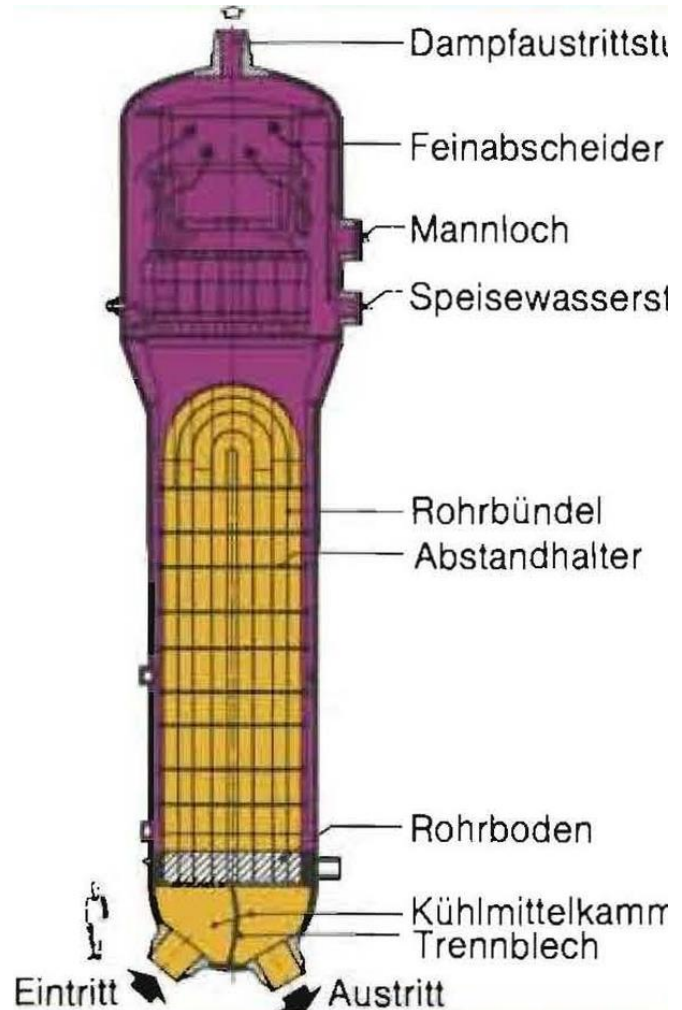
Abb. 3.3.1: Dampferzeuger [Schnitt]
aus: „Anlagen-Kurzbeschreibung GKN Block II“⁰⁹⁾

Die 4.118 Heizrohre eines Dampferzeugers sind U-förmig gebogen in einem Heizrohrbündel zusammengefaßt und fest eingebaut, siehe Abb. 3.3.1. Die einzelnen Heizrohre bestehen aus Incoloy 800, einem hochlegierten, korrosionsfesten Edelstahl.

Zum Prüfen muß die Prüfsonde (s. nachstehende Abb. 3.3.2) von unten in jedes einzelne Heizrohr eingeschoben und entsprechend der vorgegebenen Prüflänge hochgeführt werden. Das ist nur möglich, wenn das Anschlußkabel ausreichend steif ist. Für die unteren etwa 2 m bis zum ersten Abstandshalter wie angegeben zuzüglich 1 m Dicke des Behälterbodens, zusammen also rd. 3 m, ist dies sicherlich machbar.

Nicht möglich hingegen ist die Prüfung „auf ganzer Länge“, wie dies in der Pressemitteilung des Umweltministeriums v. 7.11.2018 für einen Anteil der Rohre angegeben wurde. Dafür

reicht zum einen die Stabilität des Anschlußkabels nicht aus, um die Prüfsonde zunächst rd. 10 m bis zum Beginn der Rohrkrümmung in die Höhe zu schieben. Spätestens hier ist auf jeden Fall Schluß – die Prüfsonde, mit nur geringem Spiel an den Rohr-Innendurchmesser angepaßt, kann die Rohrkrümmung am Scheitel des Wärmetauscher-Bündels nicht überwinden. Die behauptete **Prüfung „auf ganzer Länge“ ist nicht möglich!** Der tatsächliche Prüfumfang beschränkt sich auf lediglich 20 % der Rohrlänge; **80 % der Rohrlänge sind gar nicht überprüft** worden.
