ATOMKRAFTWERK NECKARWESTHEIM

Korrosionsschäden an den Heizrohren der Dampferzeuger GKN Block II

Fachtechnische Stellungnahme

STAND: 16. September 2019

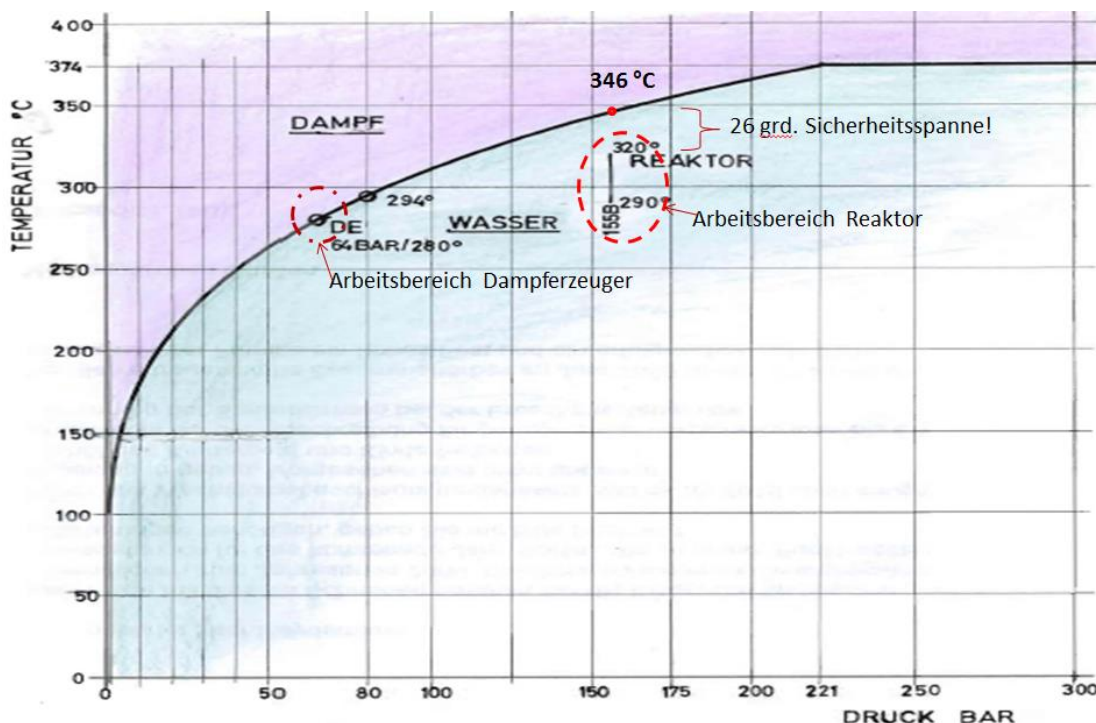
Abb. 2.4.1 Siedekurve für Wasser, mit Arbeitsbereich GKN II

Den Zusammenhang zwischen Druck und Temperatur bei der Dampfbildung von Wasser zeigt nachstehendes Schaubild Abb. 2.4.1 „Siedekurve für Wasser“. Dieser Zusammenhang ist wesentlich für das Verständnis der Arbeitsweise eines Atom-Reaktors. Alle Zustände oberhalb der „Siedelinie“ sind Dampf, alle darunterliegenden sind flüssiges Wasser.

Ein **Absinken des Anlagendruckes** im Primär-Kühlkreis muß unter allen Umständen verhindert werden; andernfalls kommt es sonst zur **Dampfblasenbildung im Reaktor** und in der Folge zu **Knallgas-Bildung** durch eine Wasser-Zirkonium-Reaktion an den Brennstabhüllen sowie infolge örtlich fehlender Kühlwirkung schließlich zur **Überhitzung** und **Kernschmelze** wie 2011 in Fukushima oder 1979 im TMI-Reaktor bei Harrisburg/USA.

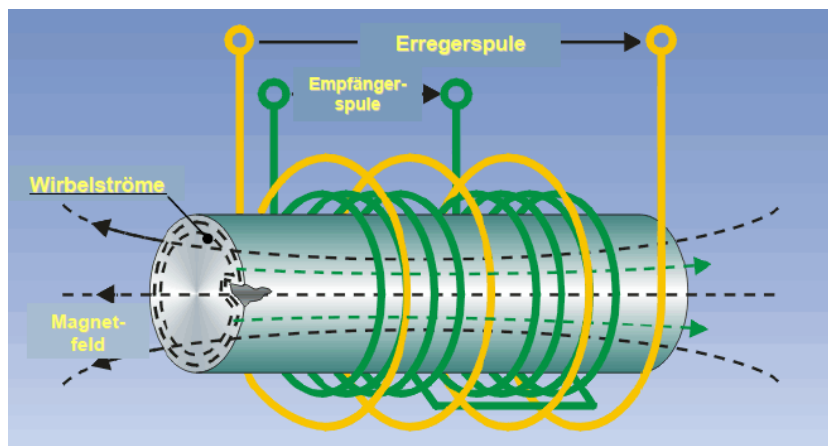
Abb. 3.1.1: Funktionsweise WSP [Quelle: Fa. Böhler Edelstahl; A⁰⁷].

Das Durchlaufspulenprüfverfahren findet vorzugsweise Querfehler, Querkomponenten von Längsfehlern sowie kurze Längsfehler.

Prinzipiell **erkennen die Sonden nur Risse**, die **quer zur Richtung der Sondenbewegung** verlaufen. Durchgehende, gerade **Längsfehler können** mit diesem Verfahren **nicht gefunden** werden. Zur Erkennung von Rissen in allen Richtungen ist es erforderlich, die Scanbewegung in verschiedenen Richtungen durchzuführen.

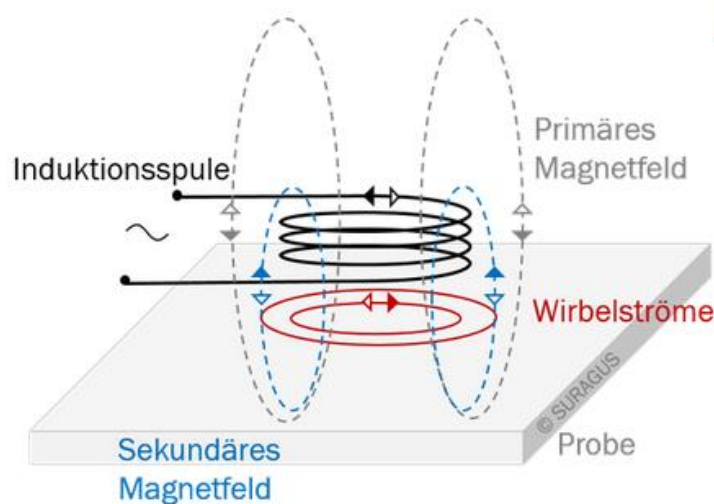
Abb. 3.1.2: Funktionsweise Wirbelstrom-Prüfung / Werksbild

Die Wirbelstromprüfung wird zur Erkennung von oberflächenoffenen und oberflächennahen Defekten wie Rissen oder Poren eingesetzt. Auch die Erkennung von Gefügefehlern ist möglich. Das Verfahren bietet hohe Prüfgeschwindigkeiten und eignet sich zur Prüfung von elektrisch oder magnetisch leitfähigen Bauteilen.

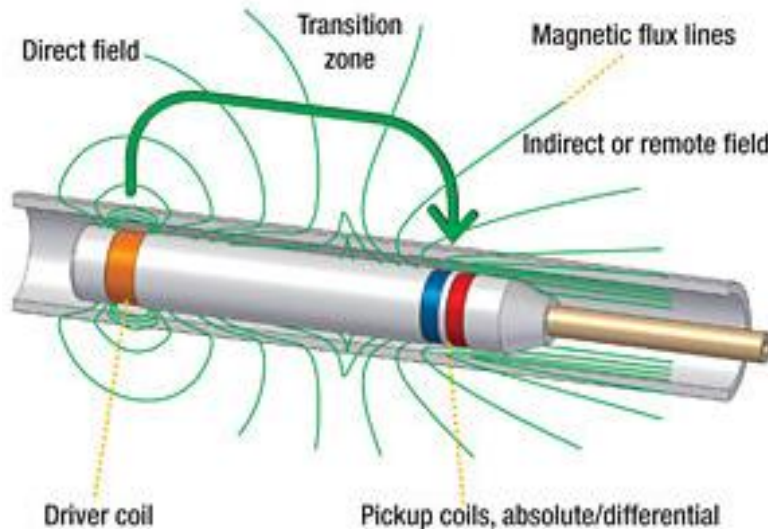
Abb. 3.3.2: Prüfpule für Rohr-Innenprüfungen (Beispiel)

Zum Prüfen muß die Prüfsonde (s. nachstehende Abb. 3.3.2) von unten in jedes einzelne Heizrohr eingeschoben und entsprechend der vorgegebenen Prüflänge hochgeführt werden. Das ist nur möglich, wenn das Anschlußkabel ausreichend steif ist. Für die unteren etwa 2 m bis zum ersten Abstandshalter wie angegeben zuzüglich 1 m Dicke des Behälterbodens, zusammen also rd. 3 m, ist dies sicherlich machbar.

reicht zum einen die Stabilität des Anschlußkabels nicht aus, um die Prüfsonde zunächst rd. 10 m bis zum Beginn der Rohrkrümmung in die Höhe zu schieben. Spätestens hier ist auf jeden Fall Schluß – die Prüfsonde, mit nur geringem Spiel an den Rohr-Innendurchmesser angepaßt, kann die Rohrkrümmung am Scheitel des Wärmetauscher-Bündels nicht überwinden. Die behauptete **Prüfung „auf ganzer Länge“ ist nicht möglich!** Der tatsächliche Prüfumfang beschränkt sich auf lediglich 20 % der Rohrlänge; **80 % der Rohrlänge sind gar nicht überprüft** worden.
